**Comisión para la
Reconstrucción,
Recuperación y
Transformación de la Ciudad
de México.**

5 SOL GEOCONSULTORES, S. A. de C. V.

INFORME FINAL

**TRABAJOS DE MECÁNICA DE SUELOS,
CONSISTENTES EN MUESTREO DIRECTO MEDIANTE
LA TÉCNICA SPT O SM PARA DETERMINAR LAS
CARACTERÍSTICAS FÍSICAS DE LOS MATERIALES QUE
CONFORMAN AL SUELO, EN LAS ZONAS 20-9,
UBICADAS EN LA COLONIA VILLA
CENTROAMERICANA AFECTADAS POR EL SISMO SEPT
17, EN LA ALCALDÍA TLÁHUAC, CDMX.**

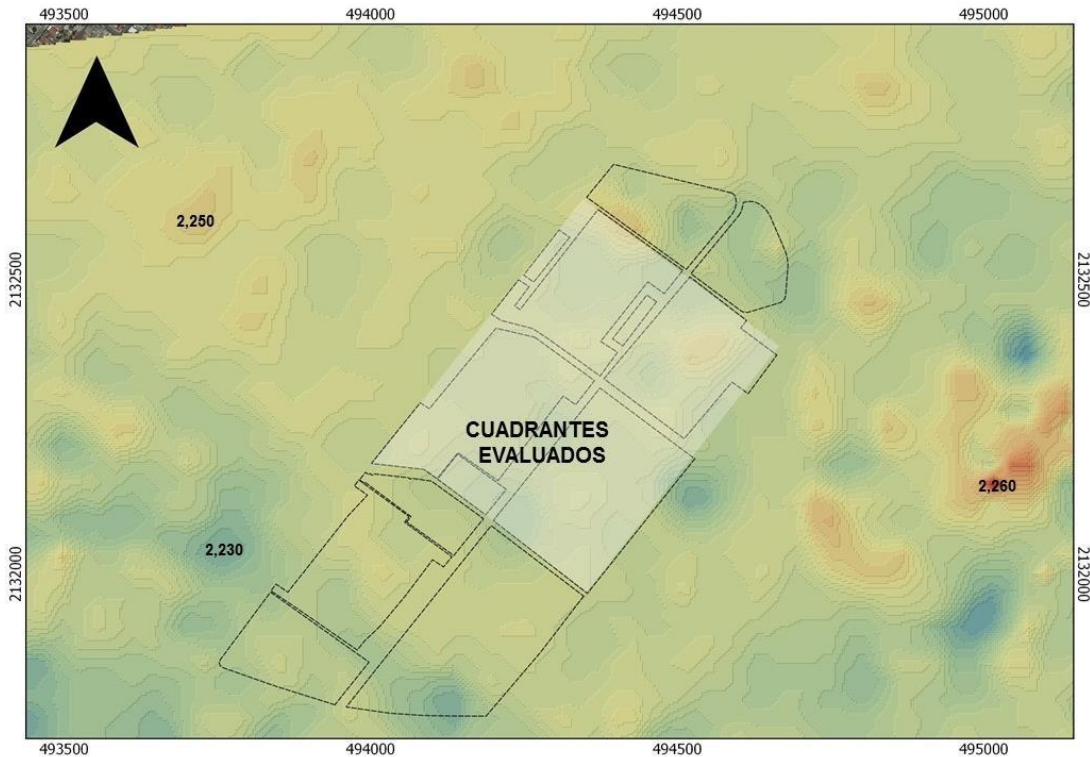
Figura No. 4. Se muestra el Modelo Digital del Terreno (MDT) de la zona donde se localiza La Villa Centroamericana.

En esta figura No. 4, es posible observar que el comportamiento del relieve refleja procesos de hundimiento diferencial que, por su geometría consistente en depresiones concéntricas, las cuales, seguramente son el producto de un comportamiento diferencial en el contenido de agua en el subsuelo.

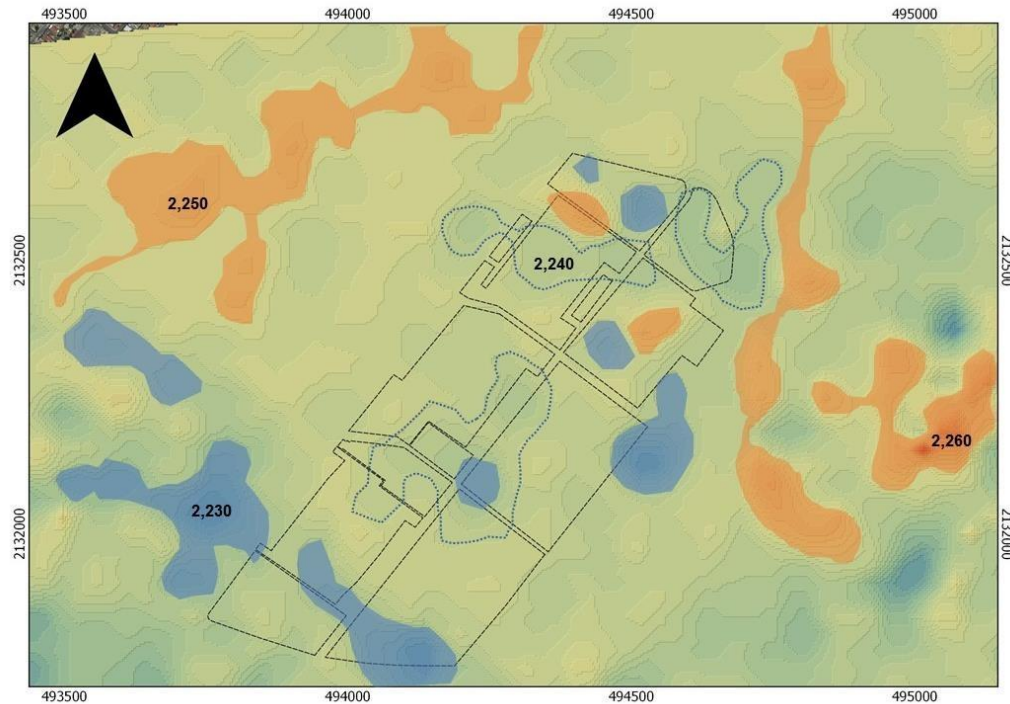
Figura No. 5. Se muestran las zonas donde se produce el proceso de hundimiento diferencial e el terreno donde se ubica la Unidad Habitacional Villa Centroamericana.

En la figura anterior es posible observar que el hundimiento diferencial del terreno donde se ubica la Unidad Villa Centroamericana presenta dos velocidades, una con menor velocidad, delimitada con línea azul punteada y otras zonas con una mayor velocidad de hundimiento en achurado azul, así mismo, se destacan dos zonas donde el terreno manifiesta una mayor estabilidad.

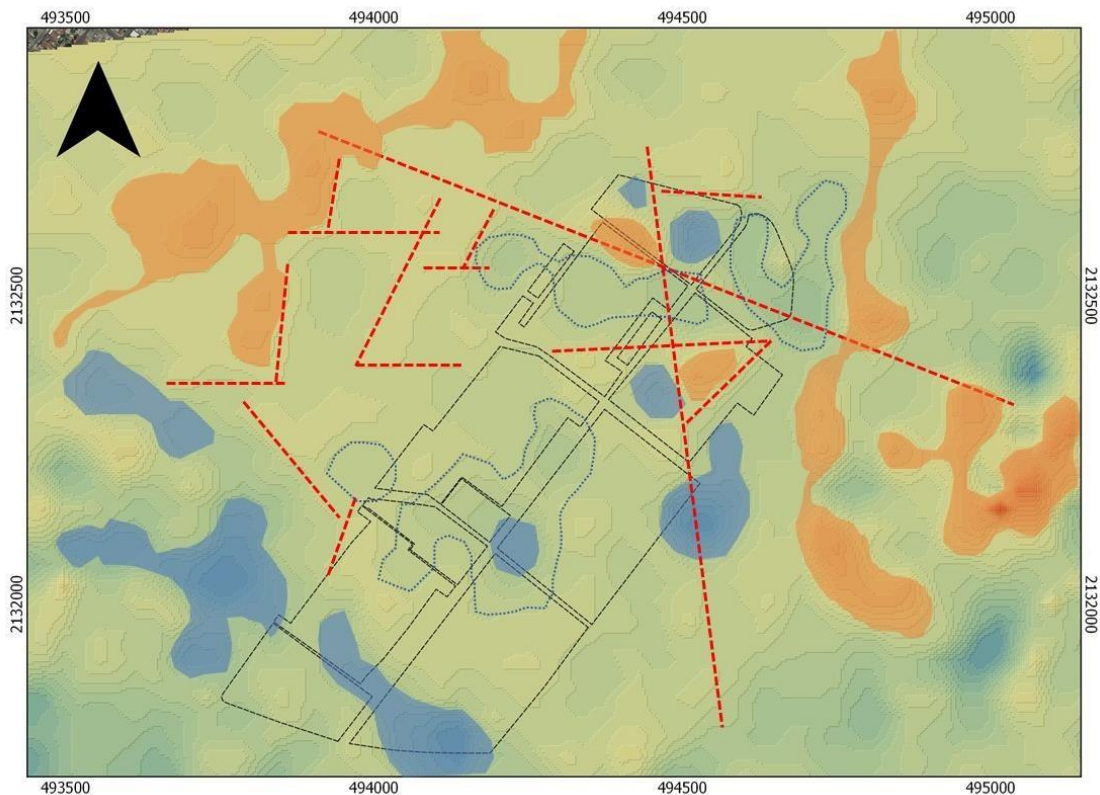
Figura No. 6. Se muestra el Modelo Dinámico del terreno en la zona donde se ubica la Villa Centroamericana.

Este agrietamiento tal y como es posible observar en la figura anterior, puede tener tres etapas; una por influencia directa de los cuerpos volcánicos emplazados y soterrados por los depósitos lacustres recientes, las otras dos etapas de generación de grietas están determinadas por el hundimiento progresivo del terreno.

En consecuencia, las grietas asociadas al basamento litológico serán las que presenten mayor profundidad y anchura, mientras que las asociadas al proceso de hundimiento serán someras pudiendo como es este caso de las grietas en los cuadrantes de la Villa Centroamericana evaluados, con profundidades máximas de entre los 15 a 20 metros, su anchura es de pocos metros.

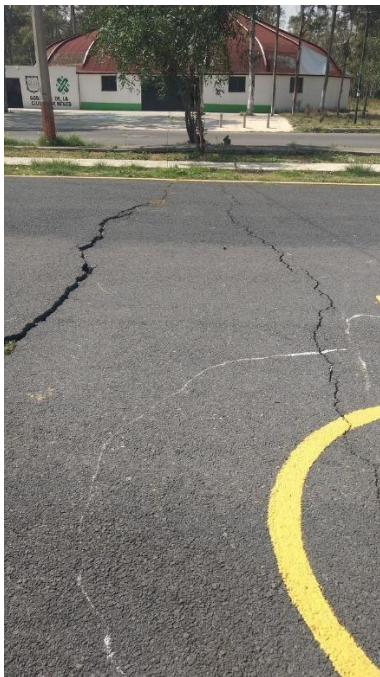
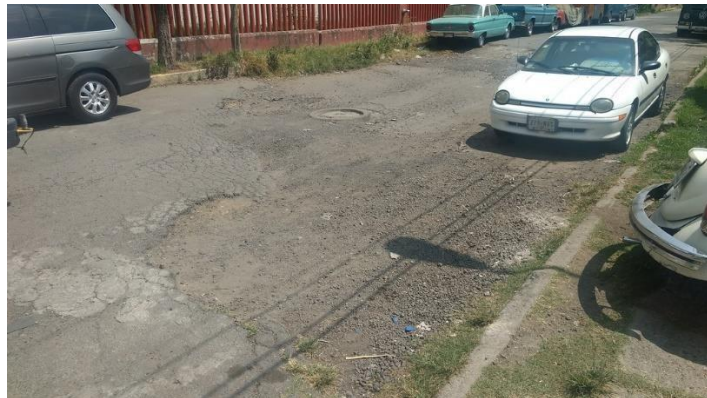
Fotos Nos. 2 y 3. Se muestran las deformaciones en el terreno a causa del proceso de agrietamiento en la zona donde se ubica la Villa Centroamericana.

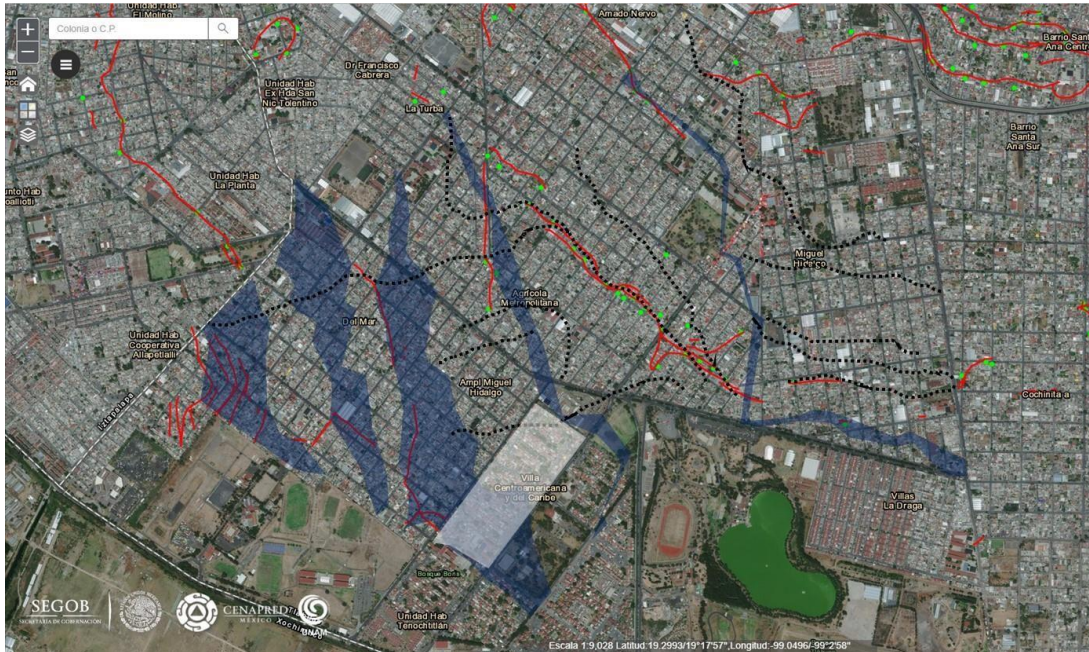
Figura No. 7. Imagen donde se integran las grietas contenidas en el Atlas de Riesgos Naturales del CENAPRED, con grietas mapeadas por nuestro personal en la zona, así como las áreas con una ALTA VULNERABILIDAD a presentar grietas.

Como es posible observar en la figura anterior, el cuadrante sur de los dos evaluados en el presente trabajo es el que presenta mayor potencial a ser afectado no solo por procesos de hundimiento diferencia, sino también, por agrietamiento.

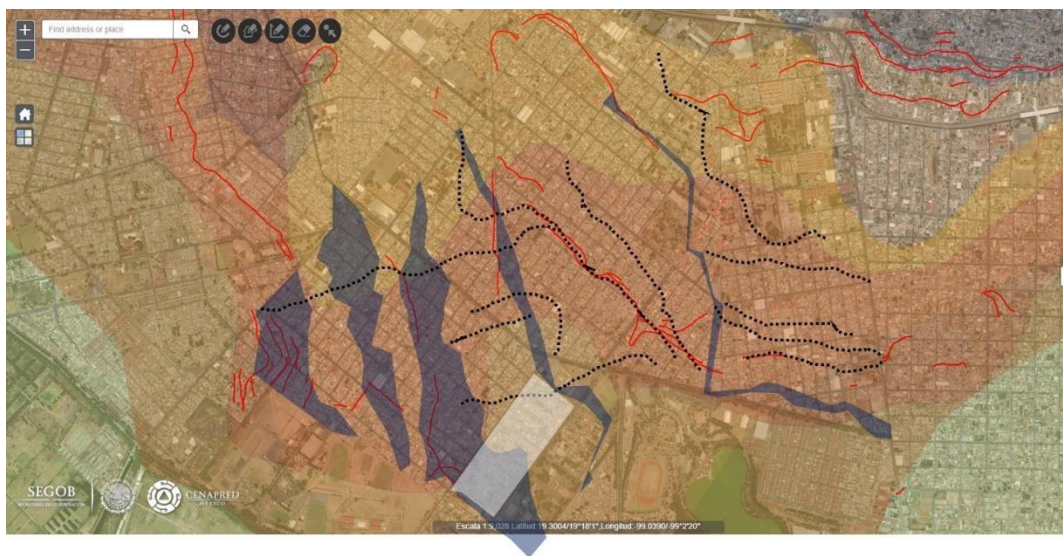
Figura No. 8. Imagen donde se muestra la asociación de las grietas con la zona geotécnica de transición señalada en el Atlas de Riesgos Naturales del CENAPRED. Así mismo, es posible observar en color gris los cuadrantes evaluados en el presente trabajo.

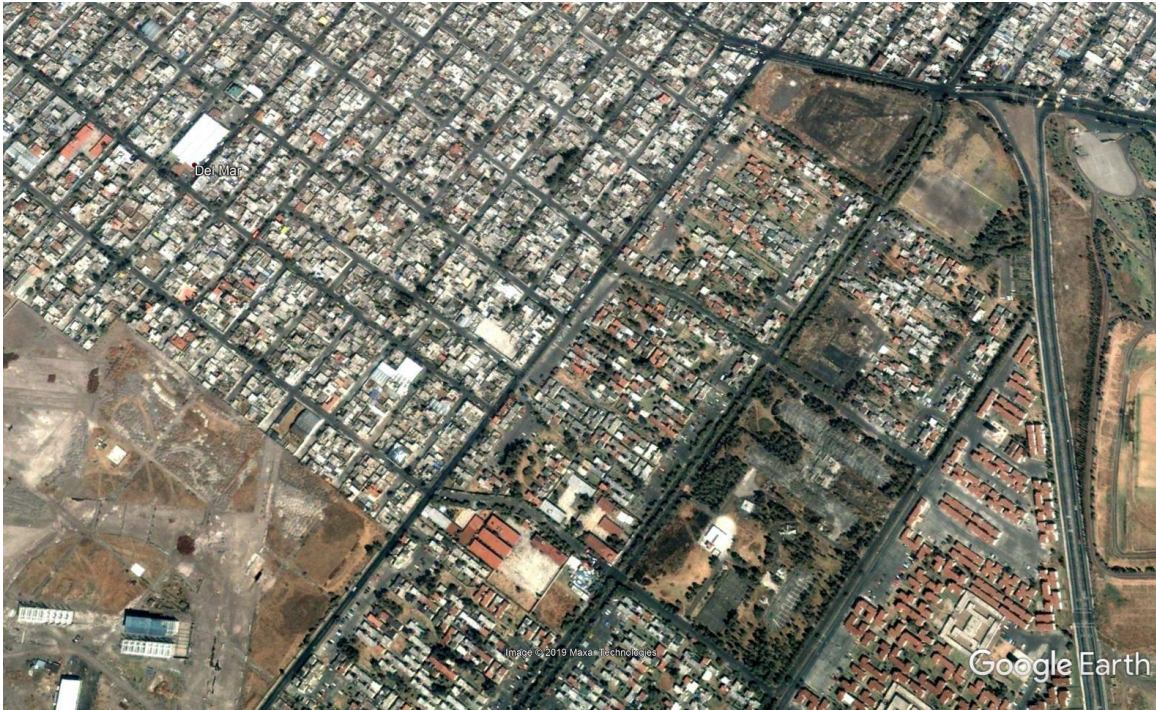
Figura No. 9. Imagen correspondiente al año 2001, de la plataforma Google Earth, donde es posible observar que en el terreno donde actualmente se ubica el Hospital General de Tláhuac, así como el campo deportivo del extremo noreste de la Villa Centroamericana se presentan evidentes hundimientos en el terreno.

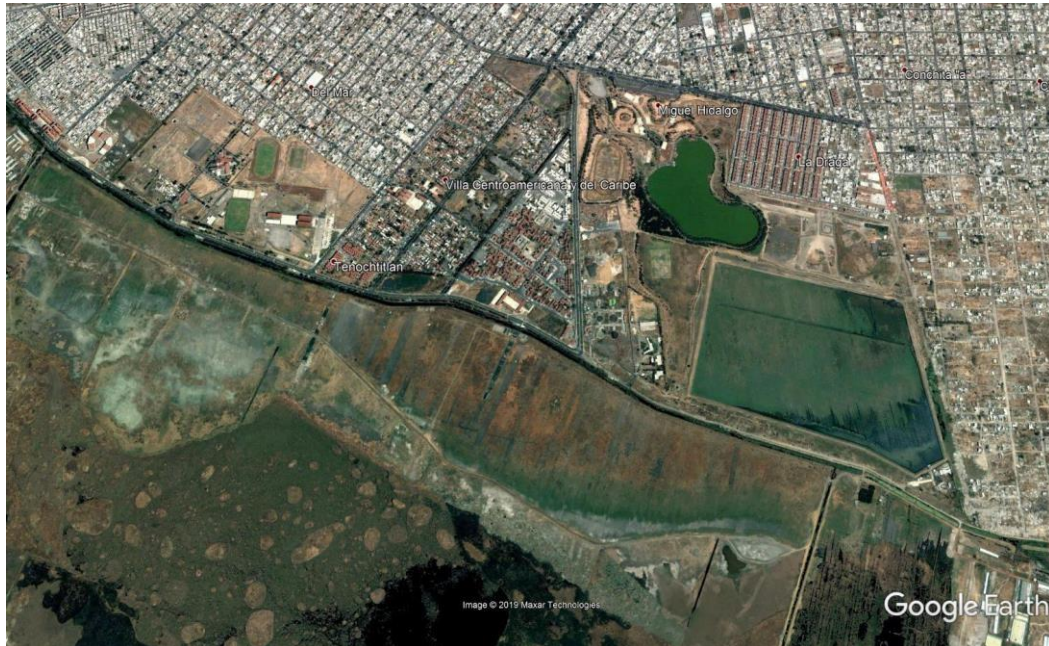
Figura No. 11. En esta imagen del año 2005 es posible observar que se registran procesos de hundimiento diferencial en la zona donde se encontraba el antiguo lago destacando el comportamiento del terreno de manera semejante a los rasgos topográficos mostrados en el MDT del apartado de Geomorfología del presente trabajo. Este comportamiento del terreno como ya se hizo mención, se debe al contenido heterogéneo de materiales en el suelo y subsuelo.

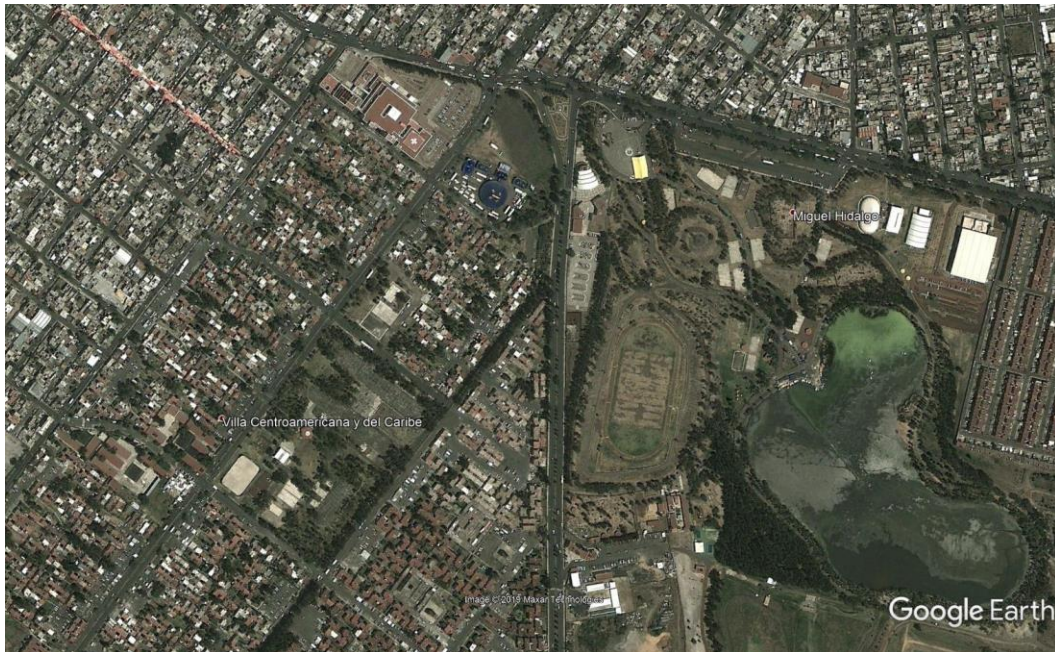
Figura No. 14. Para el año 2012 en la zona comienzan a manifestar procesos anómalos en el terreno, ya que el lago de la Alameda de Tláhuac, así como el campo deportivo ubicado al poniente del lago presentan evidencias de hundimientos.

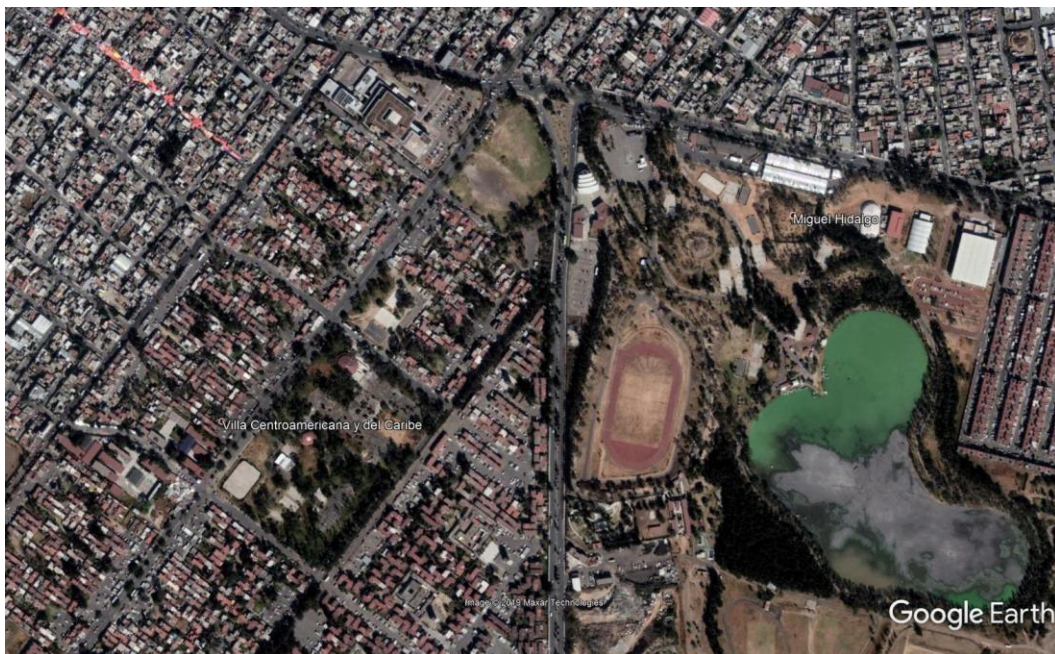
Figura No. 15. Para diciembre del año 2017, se registra la presencia de una grieta en el centro del lago de la Alameda de Tláhuac, así como un aumento en el hundimiento del predio ubicado al oriente del Hospital Regional de Tláhuac.

Como es posible observar en la pasada secuencia de imágenes la presencia de accidentes geológico-geotécnicos esta asociada directamente con el manejo del recurso agua, ya que como se podrá apreciar en la siguiente imagen, el cambio en el uso de suelo ha sido un factor que acelera la presencia de estos.

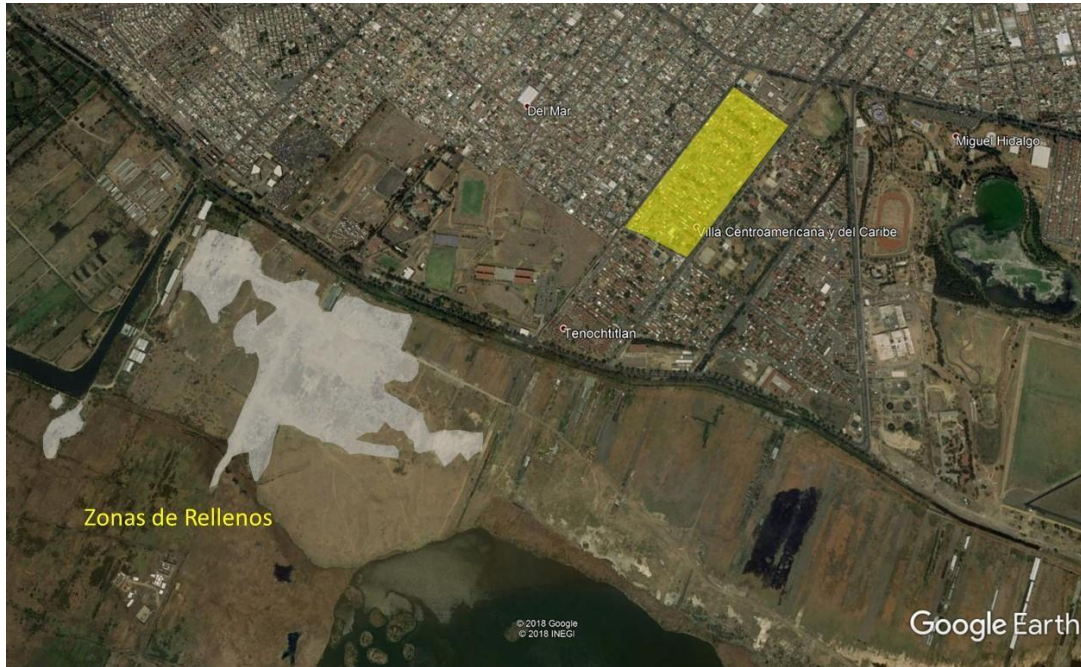
Figura No. 17. Imagen donde se señala las zonas ubicadas al suroeste del sitio de evaluación del presente trabajo, donde actualmente se realiza el relleno del terreno con materiales que aparentemente son producto de demoliciones.

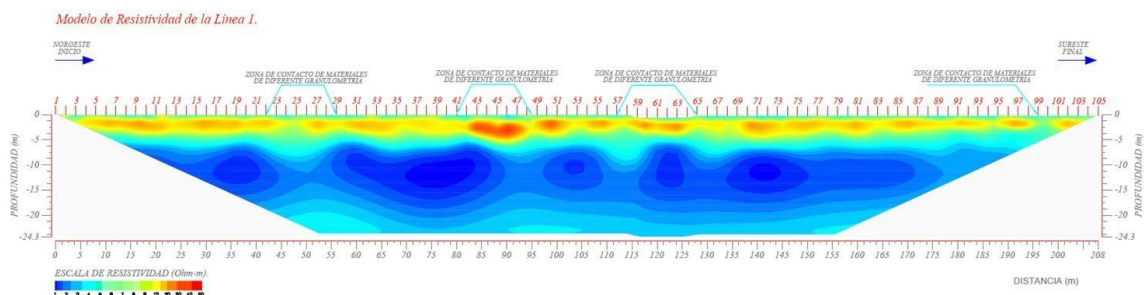
Se identifican siete (7) zonas de contacto entre materiales de distinta granulometría en los siguientes cadenamientos: 42, 56, 80, 95, 112, 128 y 196 m, los cuales repercuten en aumentos de espesor del estrato superficial, prolongase dicho efecto al estrato de mayor contenido de finos, dichas zonas de contacto son susceptibles a provocar fracturamientos en superficie y planos de debilidad a profundidad, aumentando dicha problemática y haciendo más notorio la debilidad del subsuelo.

Figura No. 21. Modelo de Resistividad de la Línea 1 sobre la calle de Pulpo.

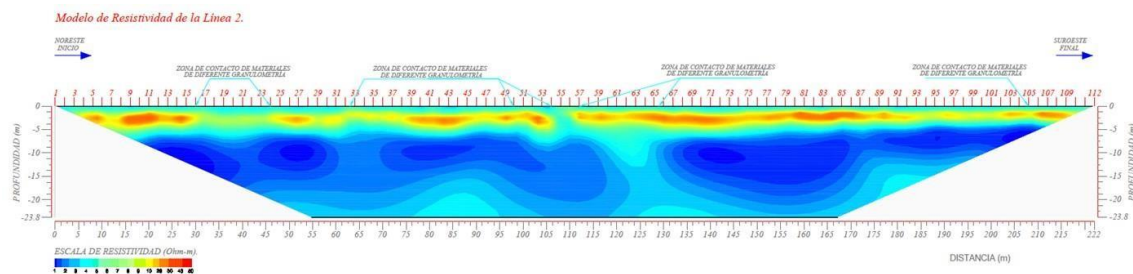
En esta imagen de resistividad, podemos observar ocho (8) zonas de contacto distribuidas a lo largo de la sección y en los cadenamientos: 30, 46, 63, 98, 106, 112, 129 y 208 m, siendo notable un aumento de espesor del estrato superficial en la parte central de la línea, dichas zonas son propensas a provocar ligeros hundimientos y fracturamientos en superficie.

Figura No. 22. Modelo de Resistividad de la Línea 2 en el acceso contiguo sobre la calle de Pulpo.

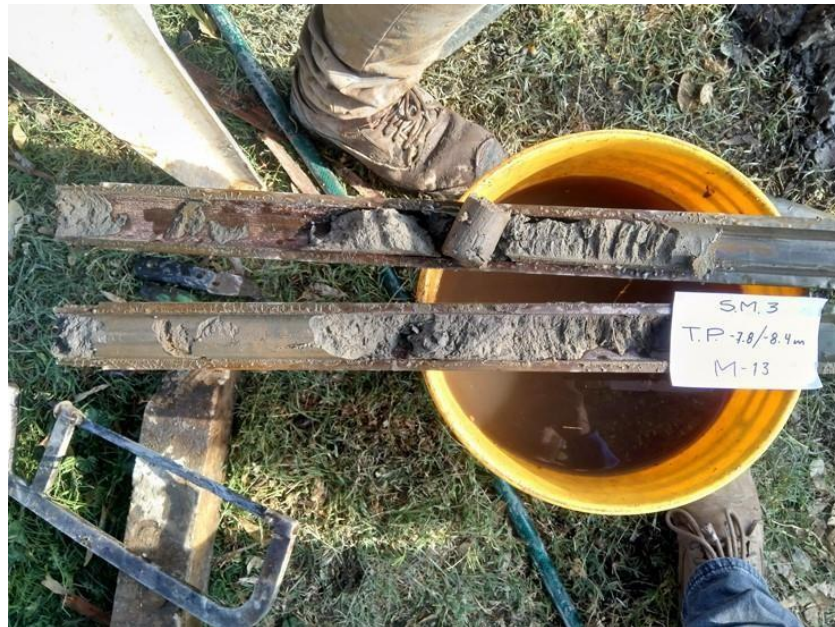
B.22. Limos registrados por debajo del tubo Shelby, se destaca la recuperación de estos, ya que solo se pudo recuperar el 60%.

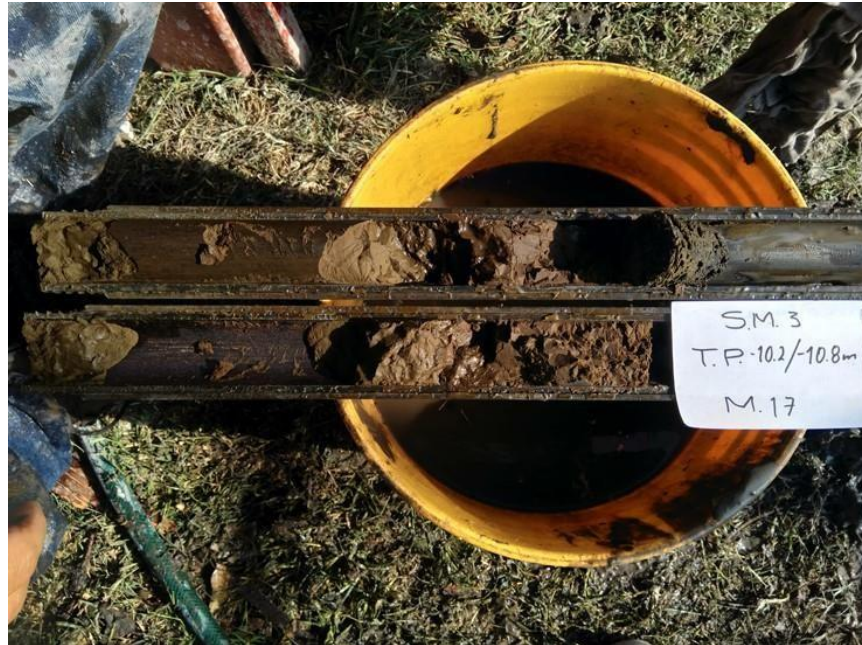
B.23. Material con muy poca resistencia, ya que se registraba un número de golpes de 1 (uno) para perforar los 60 centímetros del tubo partido.

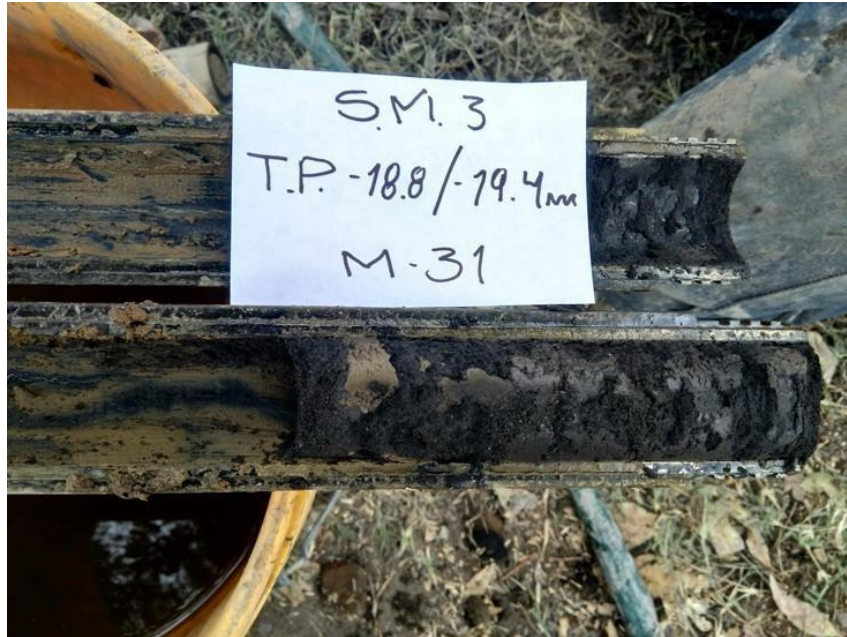
B.27. Muestra de limo arenosos con alto contenido de materia orgánica y agua por lo que no fue posible la recuperación de estos.
