**Comisión para la
Reconstrucción,
Recuperación y
Transformación de la Ciudad
de México.**

5 SOL GEOCONSULTORES, S. A. de C. V.

INFORME FINAL

**TRABAJOS DE MECÁNICA DE SUELOS,
CONSISTENTES EN MUESTREO DIRECTO MEDIANTE
LA TÉCNICA SPT O SM PARA DETERMINAR LAS
CARACTERÍSTICAS FÍSICAS DE LOS MATERIALES QUE
CONFORMAN AL SUELO, EN LAS ZONAS 20-9,
UBICADAS EN LA COLONIA VILLA
CENTROAMERICANA AFECTADAS POR EL SISMO SEPT
17, EN LA ALCALDÍA TLÁHUAC, CDMX.**

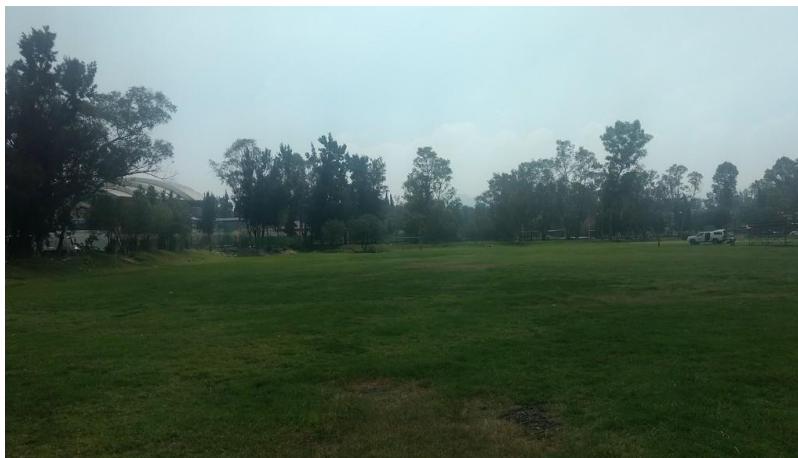
Foto No. 1. El relieve en la zona donde se ubica la Villa Centroamericana es semiplano, aunque es posible observar irregularidades en la superficie por presencia de asentamiento diferencial en el suelo.

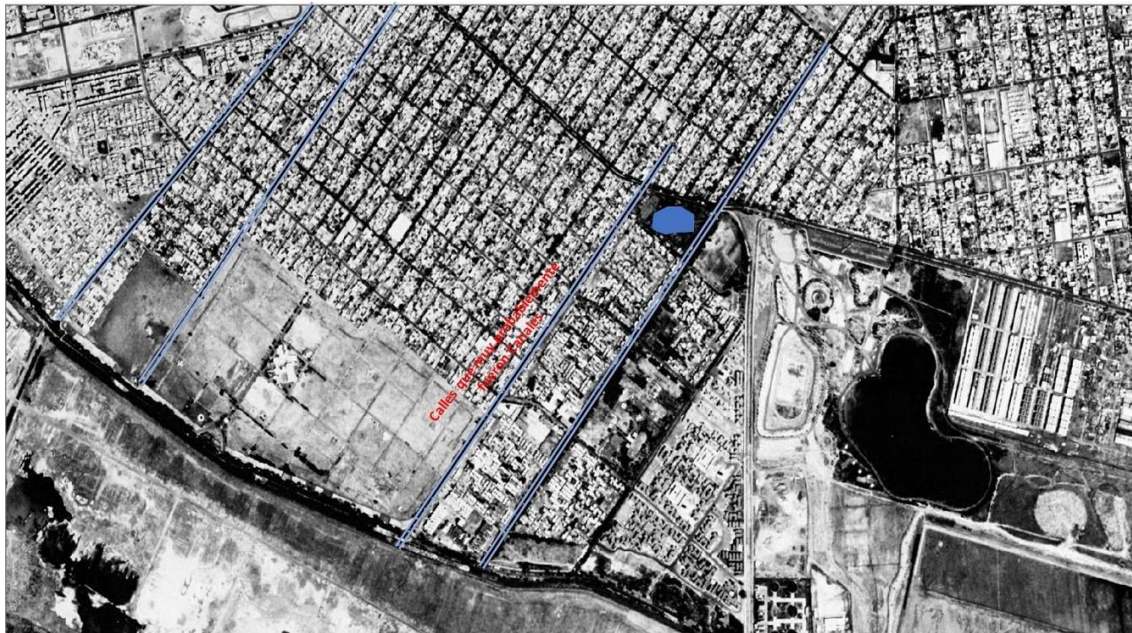
Figura No. 16. En esta ortofoto del año 1999 es posible observar que el predio donde actualmente se encuentra el Hospital Regional de Tláhuac se ubicaban dos depósitos de agua que muy seguramente eran para dotar de agua a los predios agrícolas. Así mismo, se señalan los antiguos canales que actualmente son calles.

Tal y como se señala en el pie de imagen anterior, el ejemplo de gran relevancia es el predio donde se localiza actualmente el Hospital Regional de Tláhuac, predio donde se registra la presencia de grietas y zonas con hundimiento diferencial, lo cual, se debe fundamentalmente al cambio en la humedad de los materiales del suelo y subsuelo, ya que antes de la construcción de dicho nosocomio ese predio albergaba a dos depósitos de agua los cuales fueron rellenos tal y como sucede en la actualidad en lo que fuera el antiguo lago según es posible observar en la figura No. 17.

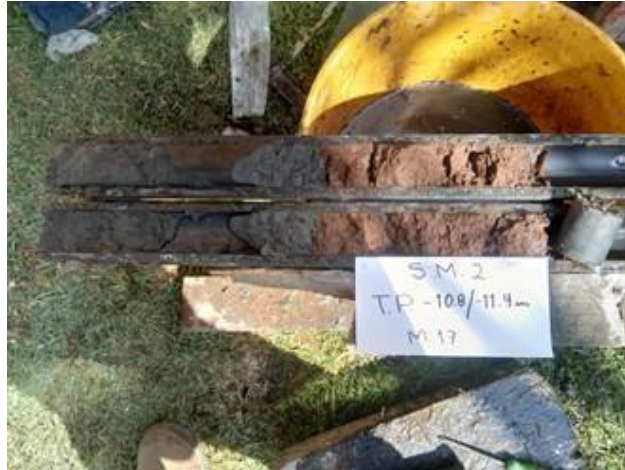
Foto No. 11. Durante los trabajos de exploración del subsuelo en el sondeo SM-2, fue posible observar que los contactos entre horizontes de limos arenosos se registraban de manera discordantes reflejando cambios radicales en la depositación.

Como es posible observar en la fotografía anterior, se registró de manera discordante los contactos entre horizontes revelando variaciones en el depósito de los sedimentos limo arenosos, por lo que, se infiere cambios repentinos en la profundidad de los que fuera el antiguo lago.

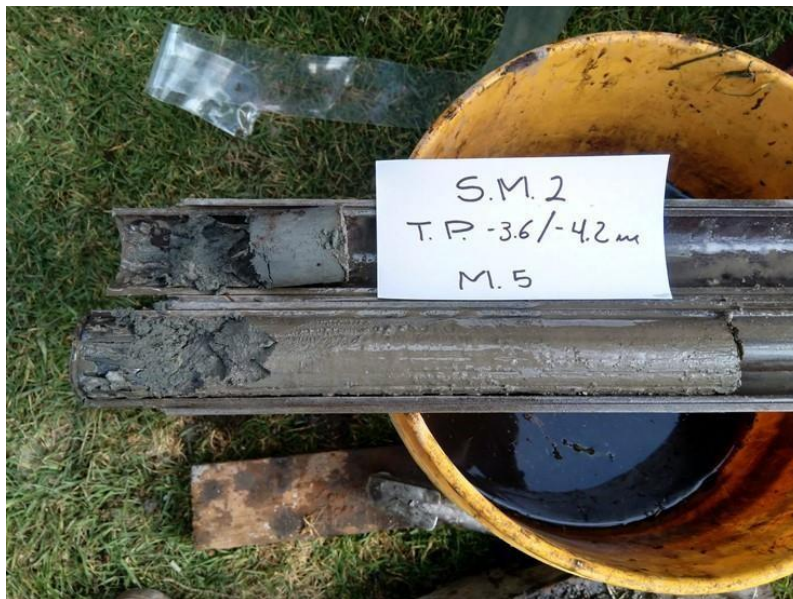
B.12. Inicio del registro de los materiales limosos en el SM-2.

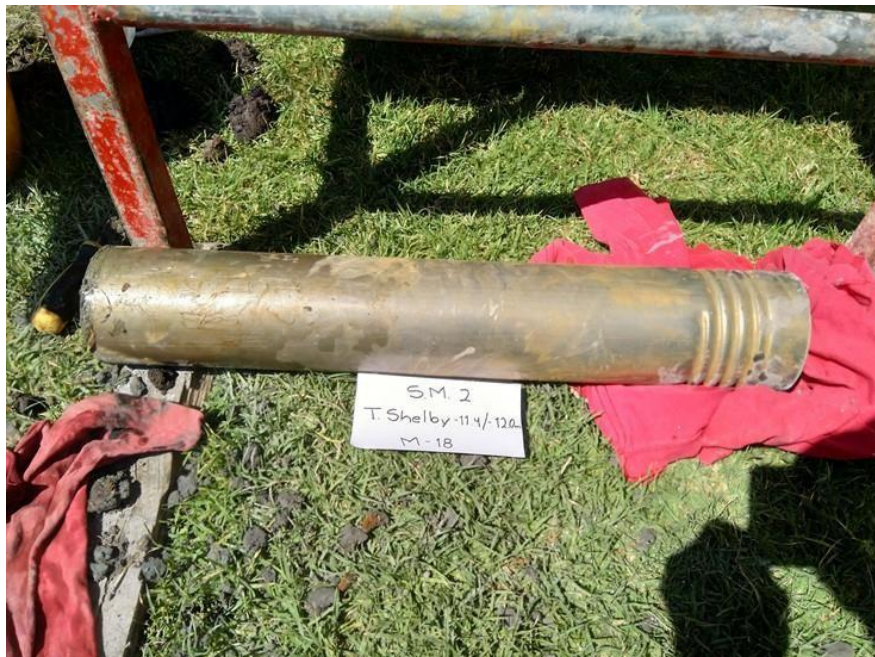
B.16. Segundo tubo Shelby del sondeo SM-2.

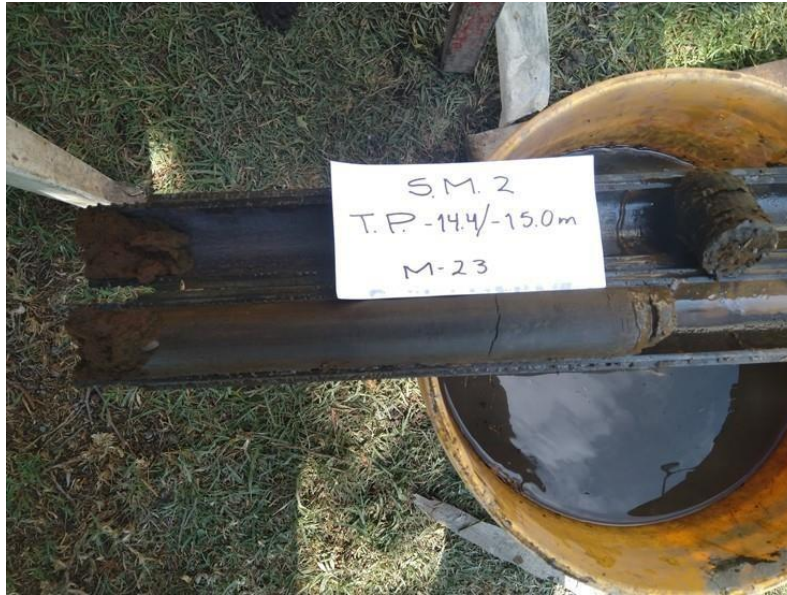
B.17. Limos con mayor cantidad de arcilla con alto contenido de agua, los cuales fueron perforados solo con el peso de la herramienta.

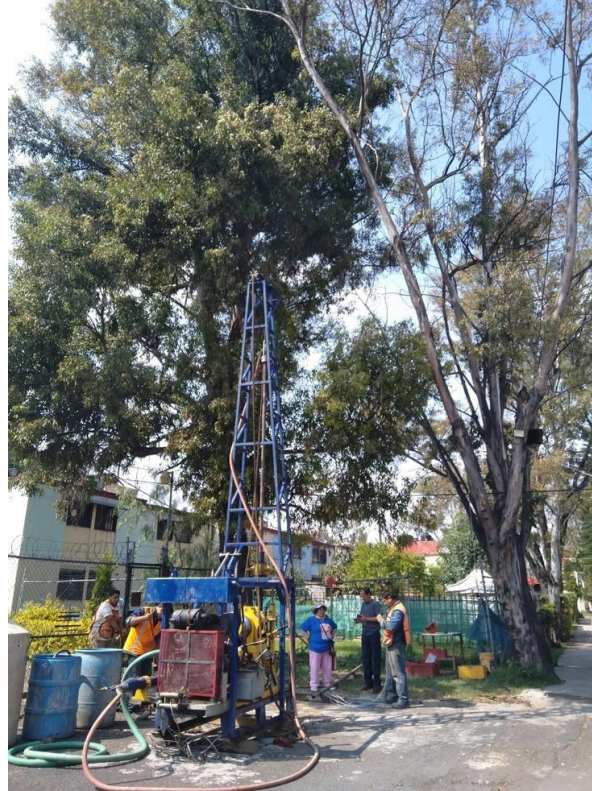
B.19. Ubicación del sitio donde se llevo a cabo la perforación del sondeo SM-3.

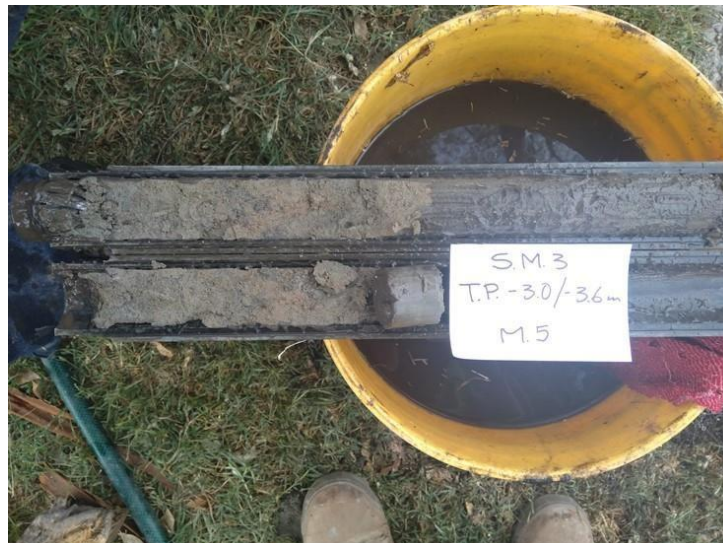
B.20. Arenas con limos en la parte superficial del SM-3.

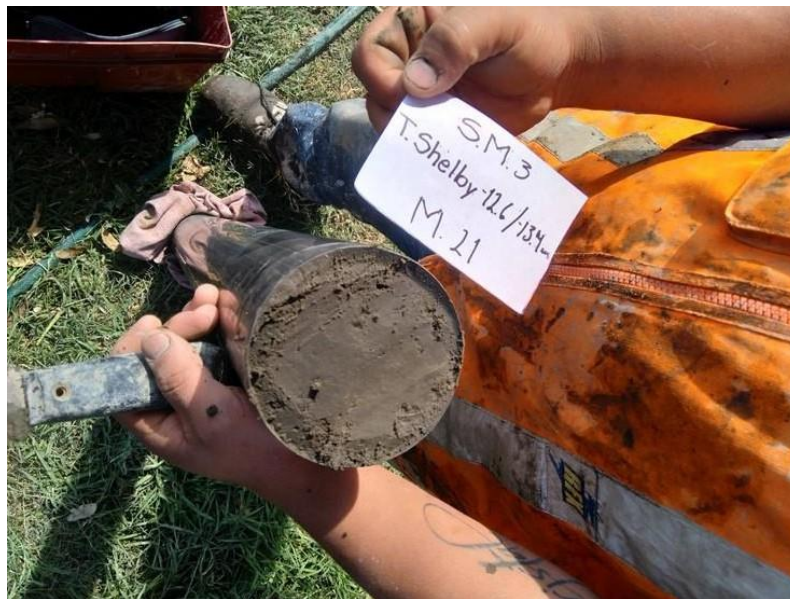
B.24. Segundo tubo Shelby del sondeo SM-3.

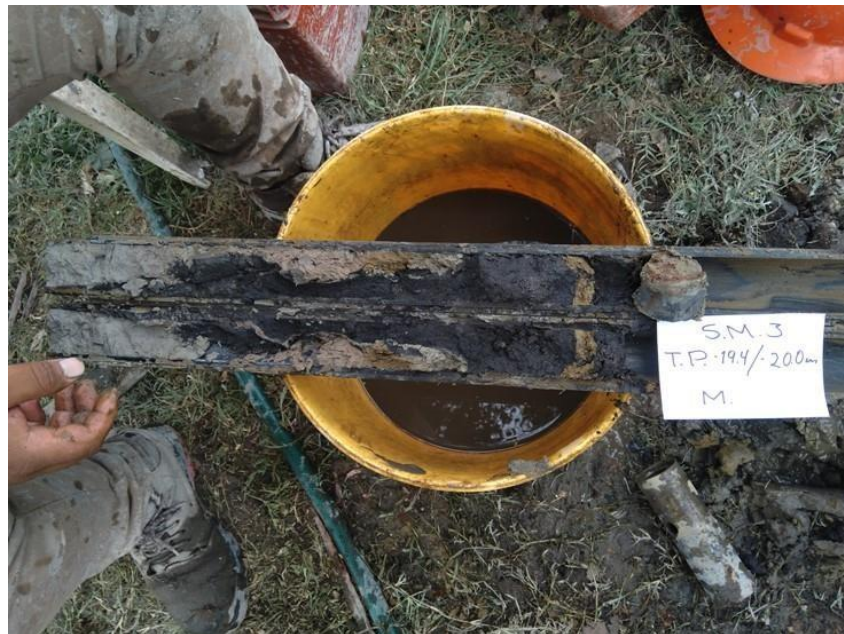
B.28. Características físicas de los materiales registrados en la última muestra del sondeo SM-3.
