**Comisión para la
Reconstrucción,
Recuperación y
Transformación de la Ciudad
de México.**

5 SOL GEOCONSULTORES, S. A. de C. V.

INFORME FINAL

**TRABAJOS DE MECÁNICA DE SUELOS,
CONSISTENTES EN MUESTREO DIRECTO MEDIANTE
LA TÉCNICA SPT O SM PARA DETERMINAR LAS
CARACTERÍSTICAS FÍSICAS DE LOS MATERIALES QUE
CONFORMAN AL SUELO, EN LAS ZONAS 20-9,
UBICADAS EN LA COLONIA VILLA
CENTROAMERICANA AFECTADAS POR EL SISMO SEPT
17, EN LA ALCALDÍA TLÁHUAC, CDMX.**

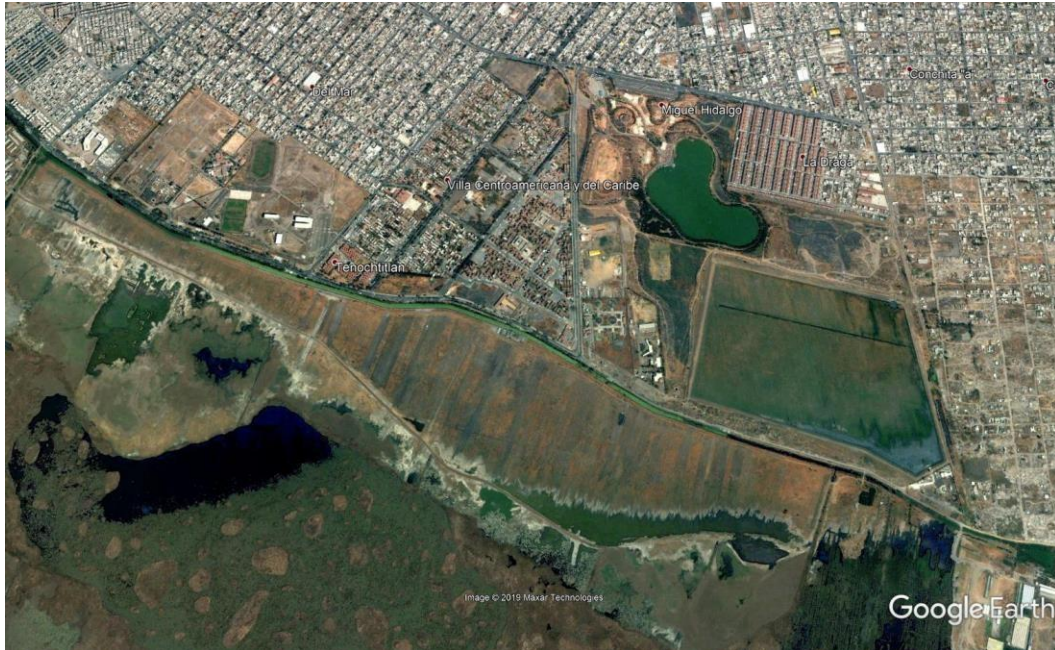
Figura No. 10. En esta imagen correspondiente al año 2003 se destaca la presencia de sales en las zonas donde se encontraba el límite de lo que fuera el antiguo lago.

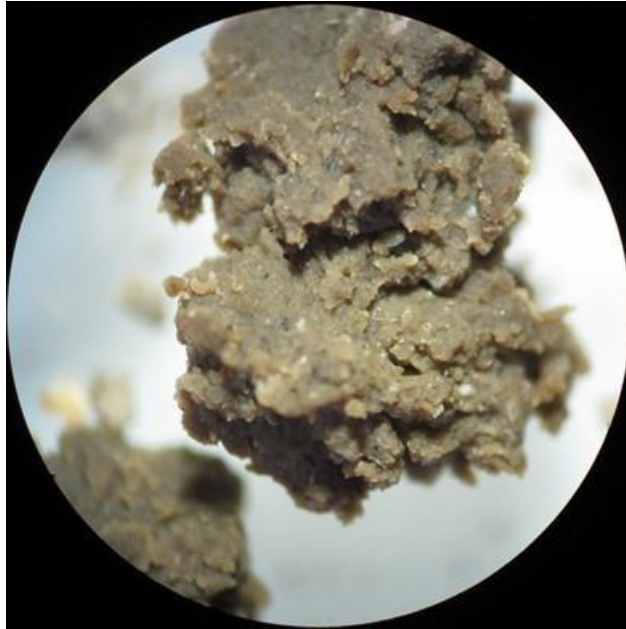
Foto No. 13. El limo analizado está compuesto de minerales característicos de una fuente volcánica de tipo basáltica, por lo que se pudo observar que las muestras presentaban ferromagnesianos, biotitas, plagioclasa, vidrio, cuarzo, los cuales se asocian a restos de organismos.

Es importante hacer mención que los sedimentos de origen mineral presentan una granulometría casi uniforme en cuanto al tamaño, pero una gran variedad en cuanto a su forma, siendo la forma angular la predominante. En cuanto a los sedimentos de origen orgánico, sus formas se mantienen casi intactas, lo relevante radica en que muchas de las formas orgánicas se tratan de conchas de ostrácodos, están sustituidas por sílice.

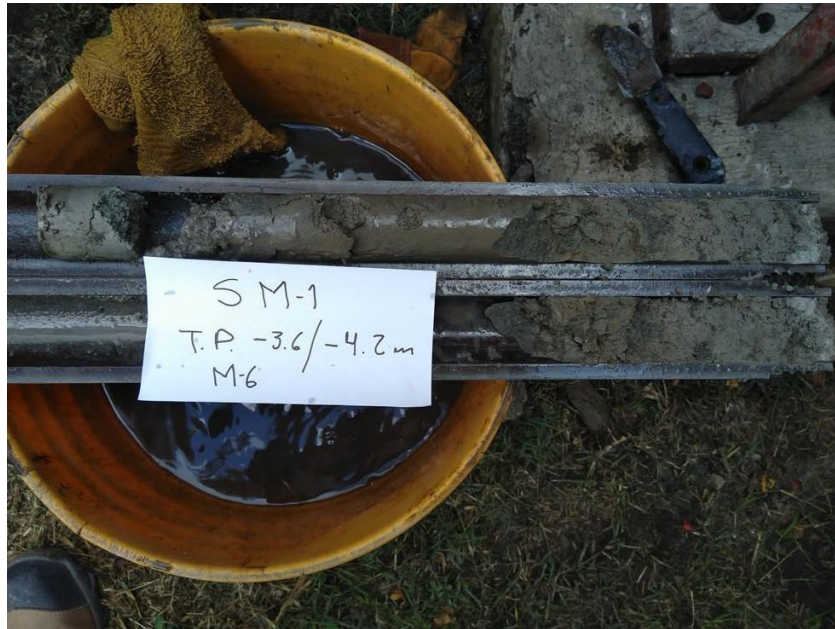
B.3. Muestra donde se registra el cambio de los rellenos hacia los limos.

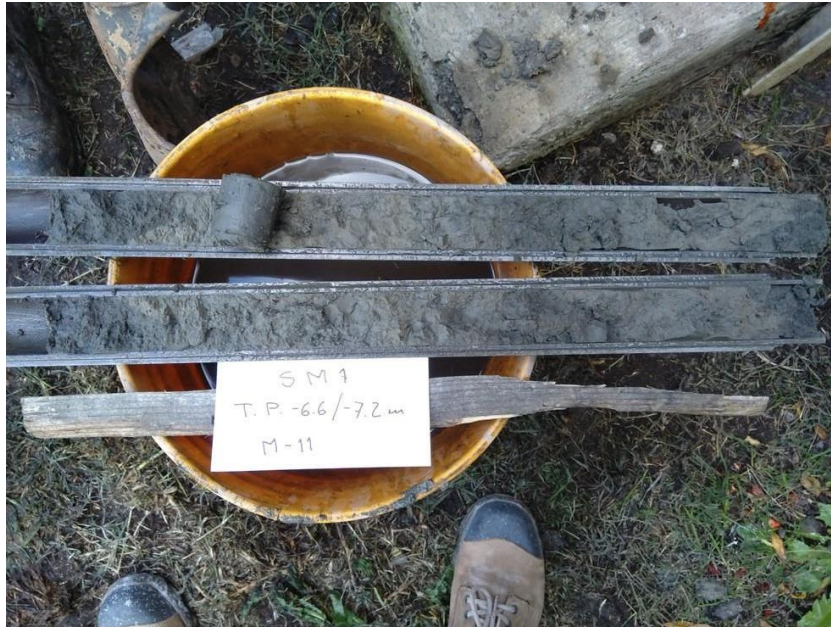
B.5. Se muestra a los limos registrados inmediato al primer tubo Shelby del SM-1.

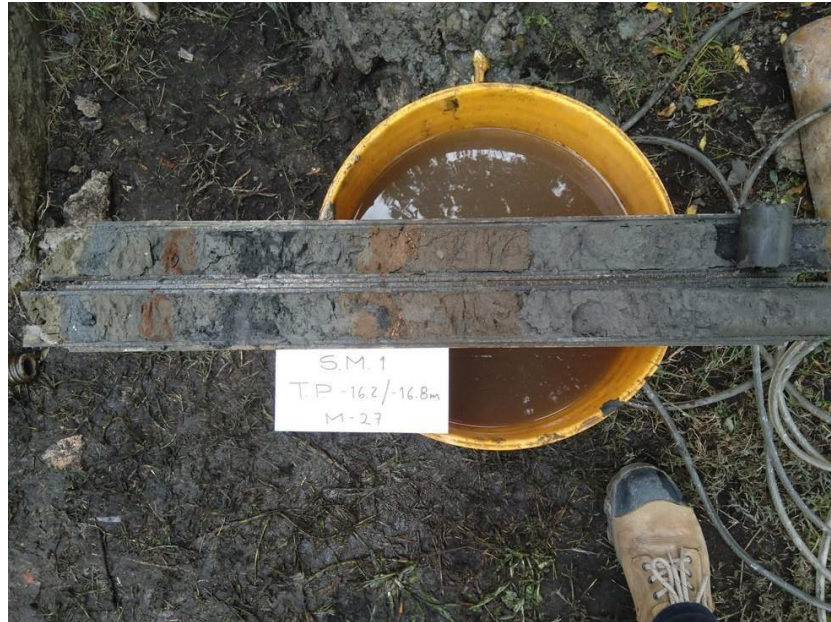
B.9. Se observan variaciones importantes en los materiales a partir de los 15.00 metros de profundidad.

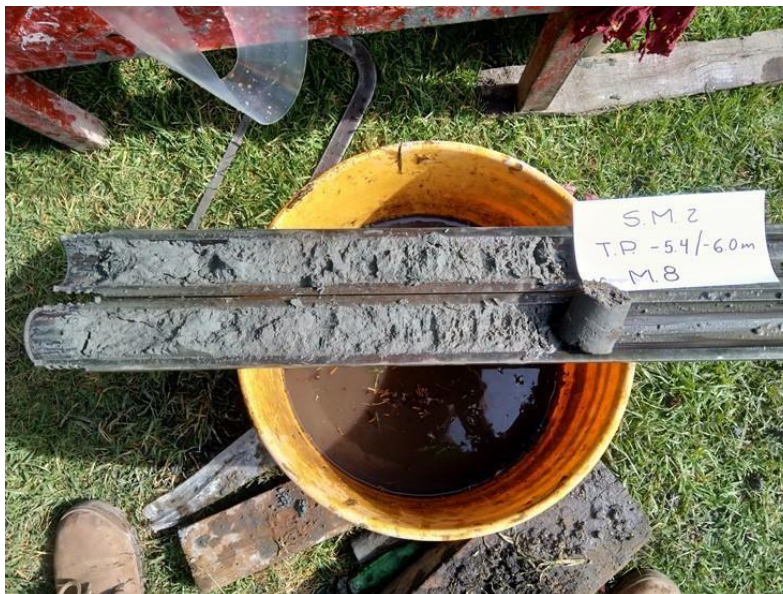
B. 14. Limos registrados inmediatos a la toma del primer tubo Shelby del SM-2.

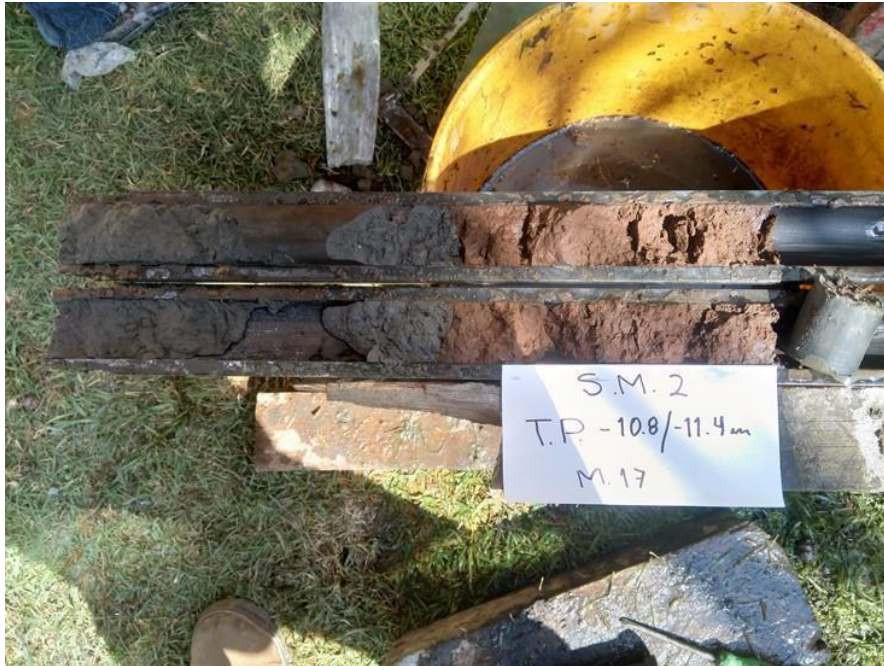
B.15. Registro de cambios en los materiales limosos.

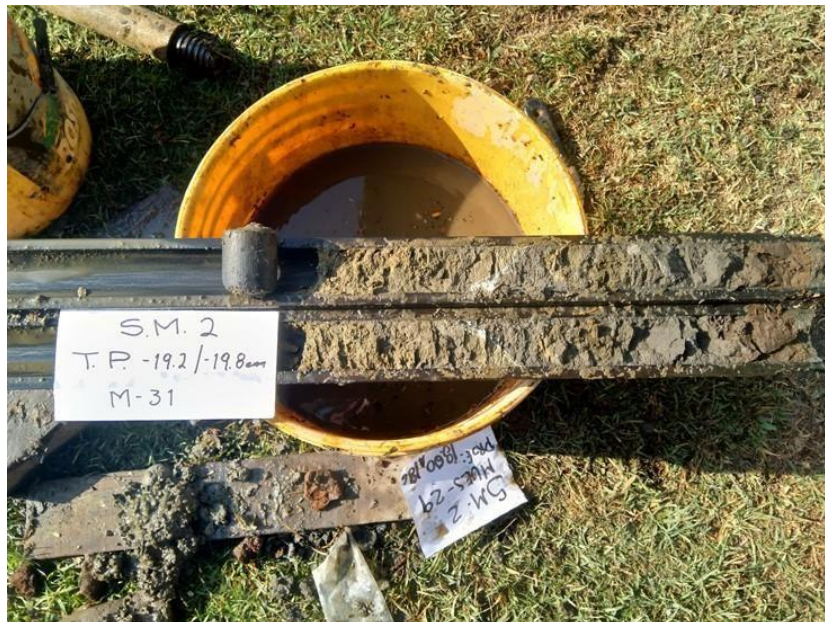
B.18. Ultima muestra obtenida en el SM-2, ya que la muestra del tubo partido M-32 no fue posible recuperarla.

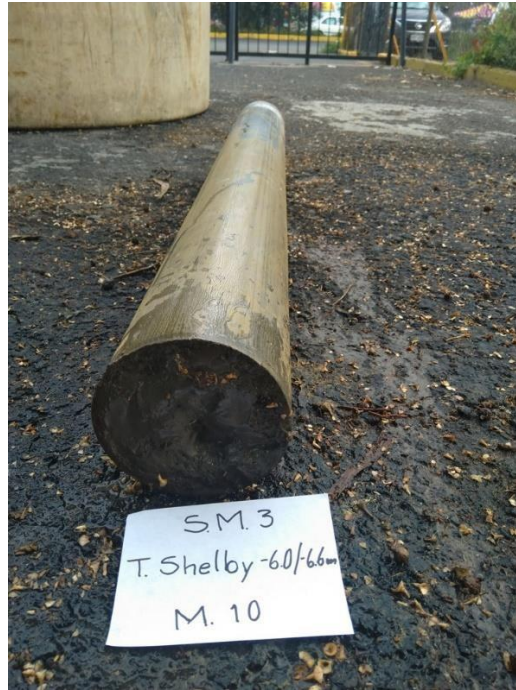
B.21. Primer tubo Shelby del sondeo SM-3.

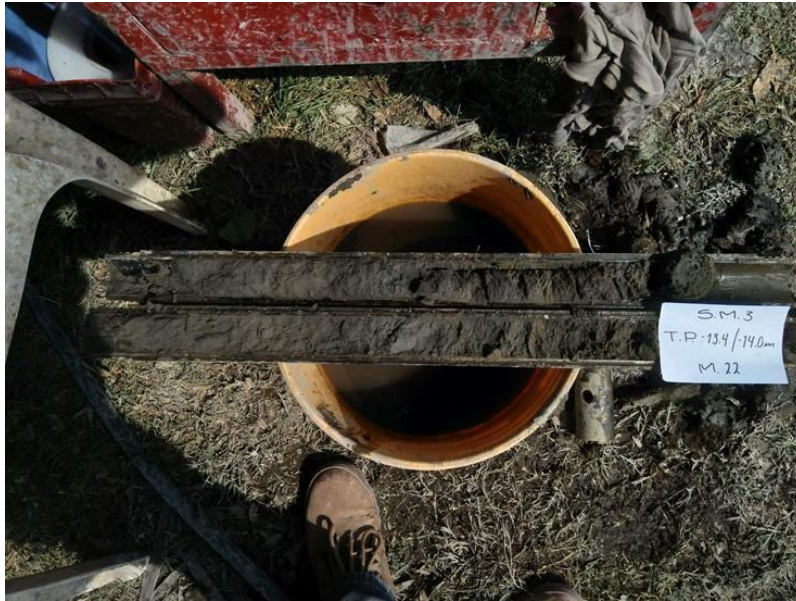
B.25. Limos y suelo sepultado obtenido por debajo de la muestra de tubo Shelby a la profundidad de 13.40 metros en el sondeo Sm- 3.

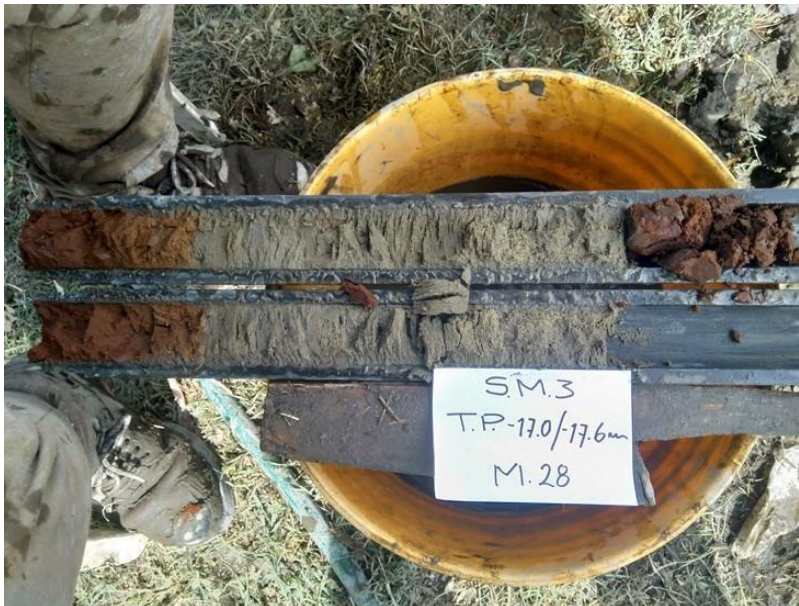
B.26. Al igual que en los dos sondeos perforados, después de los 15.00 metros, se registran variaciones en las características físicas de los limos registrados.

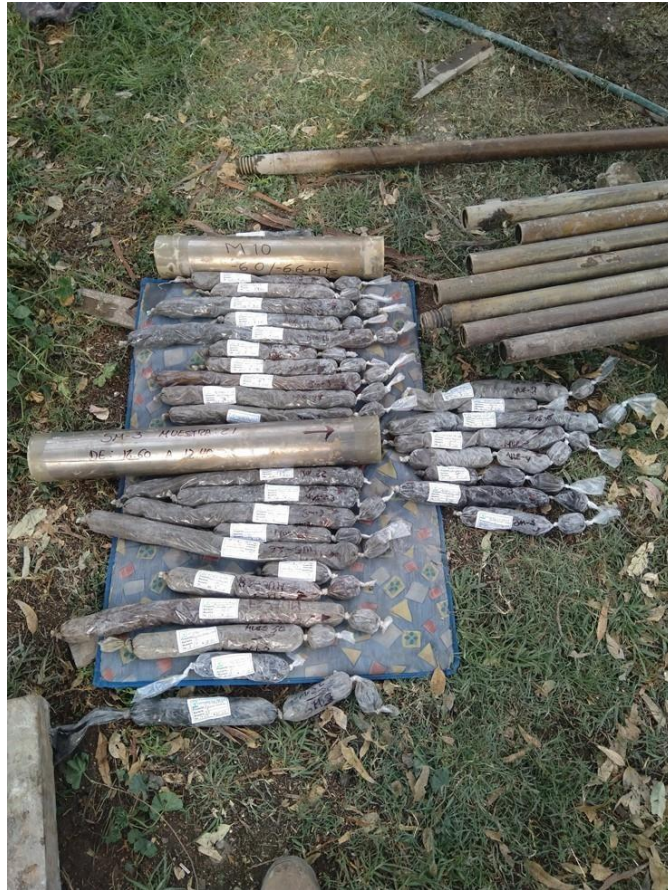
B.29. Se muestran las 30 muestras de tubo partido y las dos muestras de tubo Shelby obtenidas durante los trabajos del sondeo SM-3.
